FABRICOR CONDUCTOS, S.L.  
CL. FAUSTO GARCIA TENA, NAVE 45-A (DETRÁS)  
PG. LAS QUEMADAS

FOTOS UNIÓN TDC

DETALLES DE UNION DE TRAMOS

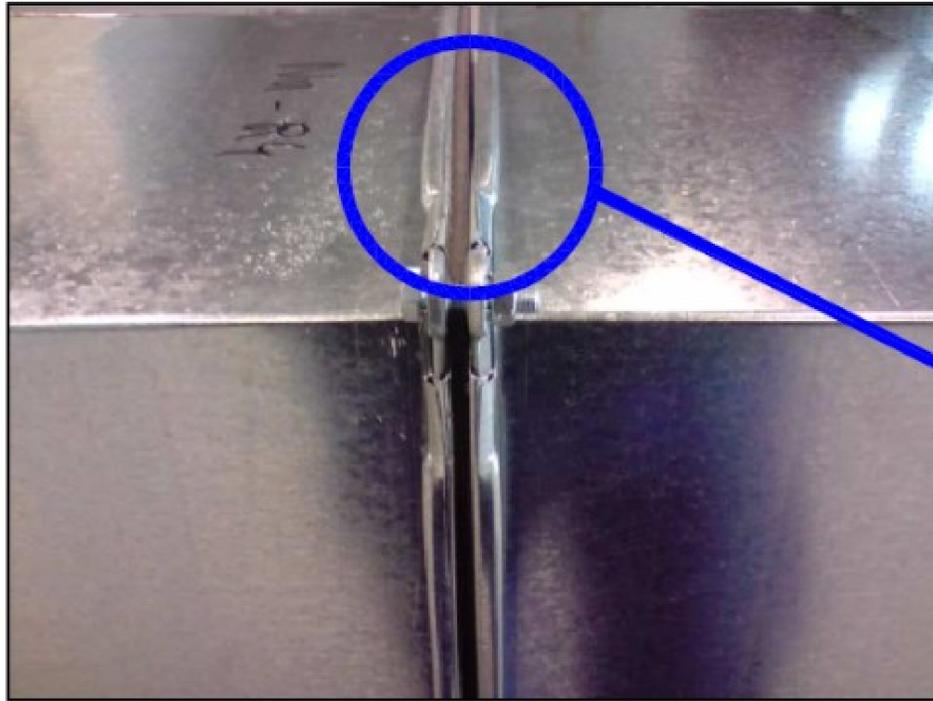
FOTOGRAFIA N°1

Junta de fibra cerámica  
(Keratech 10x6mm)

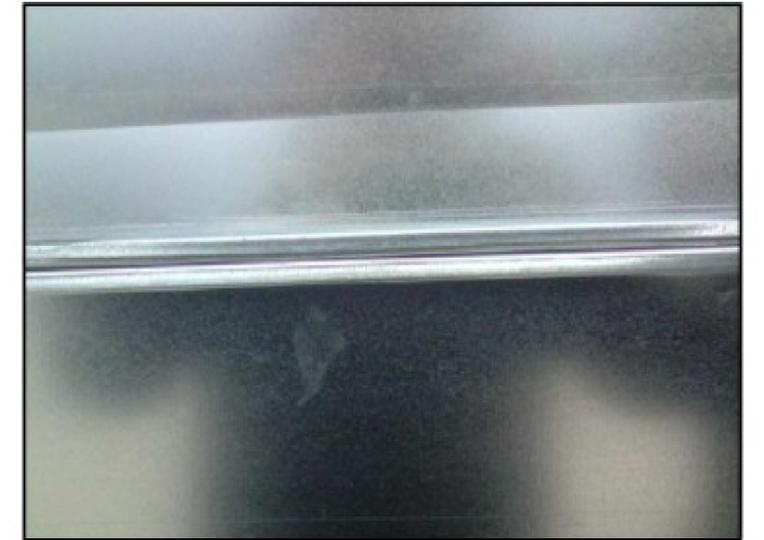
FOTOGRAFIA N°2

Aspecto de unión tipo TDC

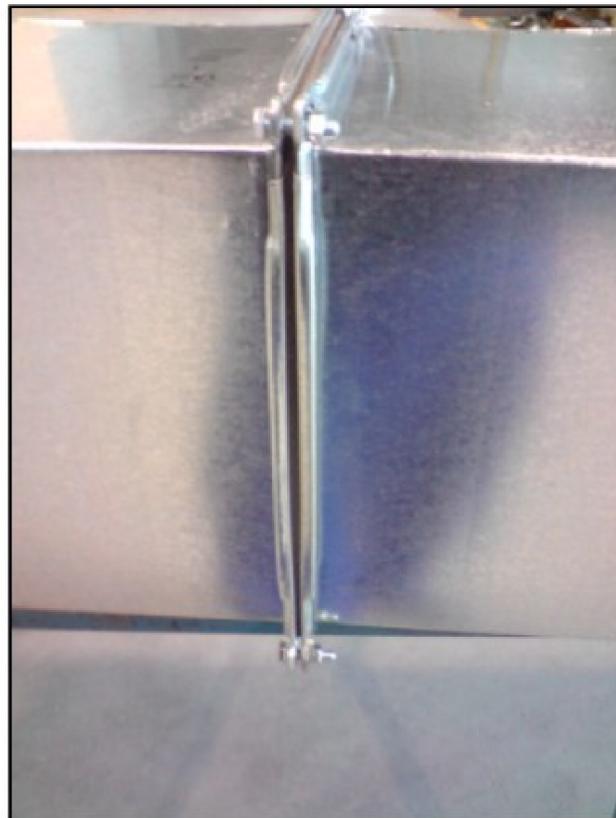
FOTOGRAFIA N°4

Aspecto externo de la junta vertical

Masilla Promat K-84

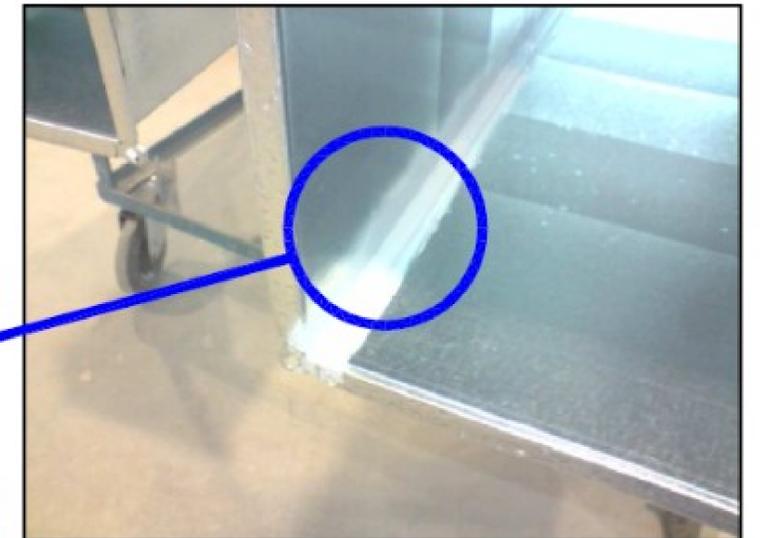
FOTOGRAFIA N°3

Aspecto del tratamiento de las juntas  
en el interior del conducto
